دراسة التأثيرات البشرية المتلفة لبعض الآثار الإسلامية وطرق صيانتها بمدينة القاهرة القديمة

تطبيقا على أحد المبانى الأثرية الإسلامية المختارة بمدينة القاهرة القديمة

بحث لنيل درجة الماجستير فى ترميم وصيانة الآثار

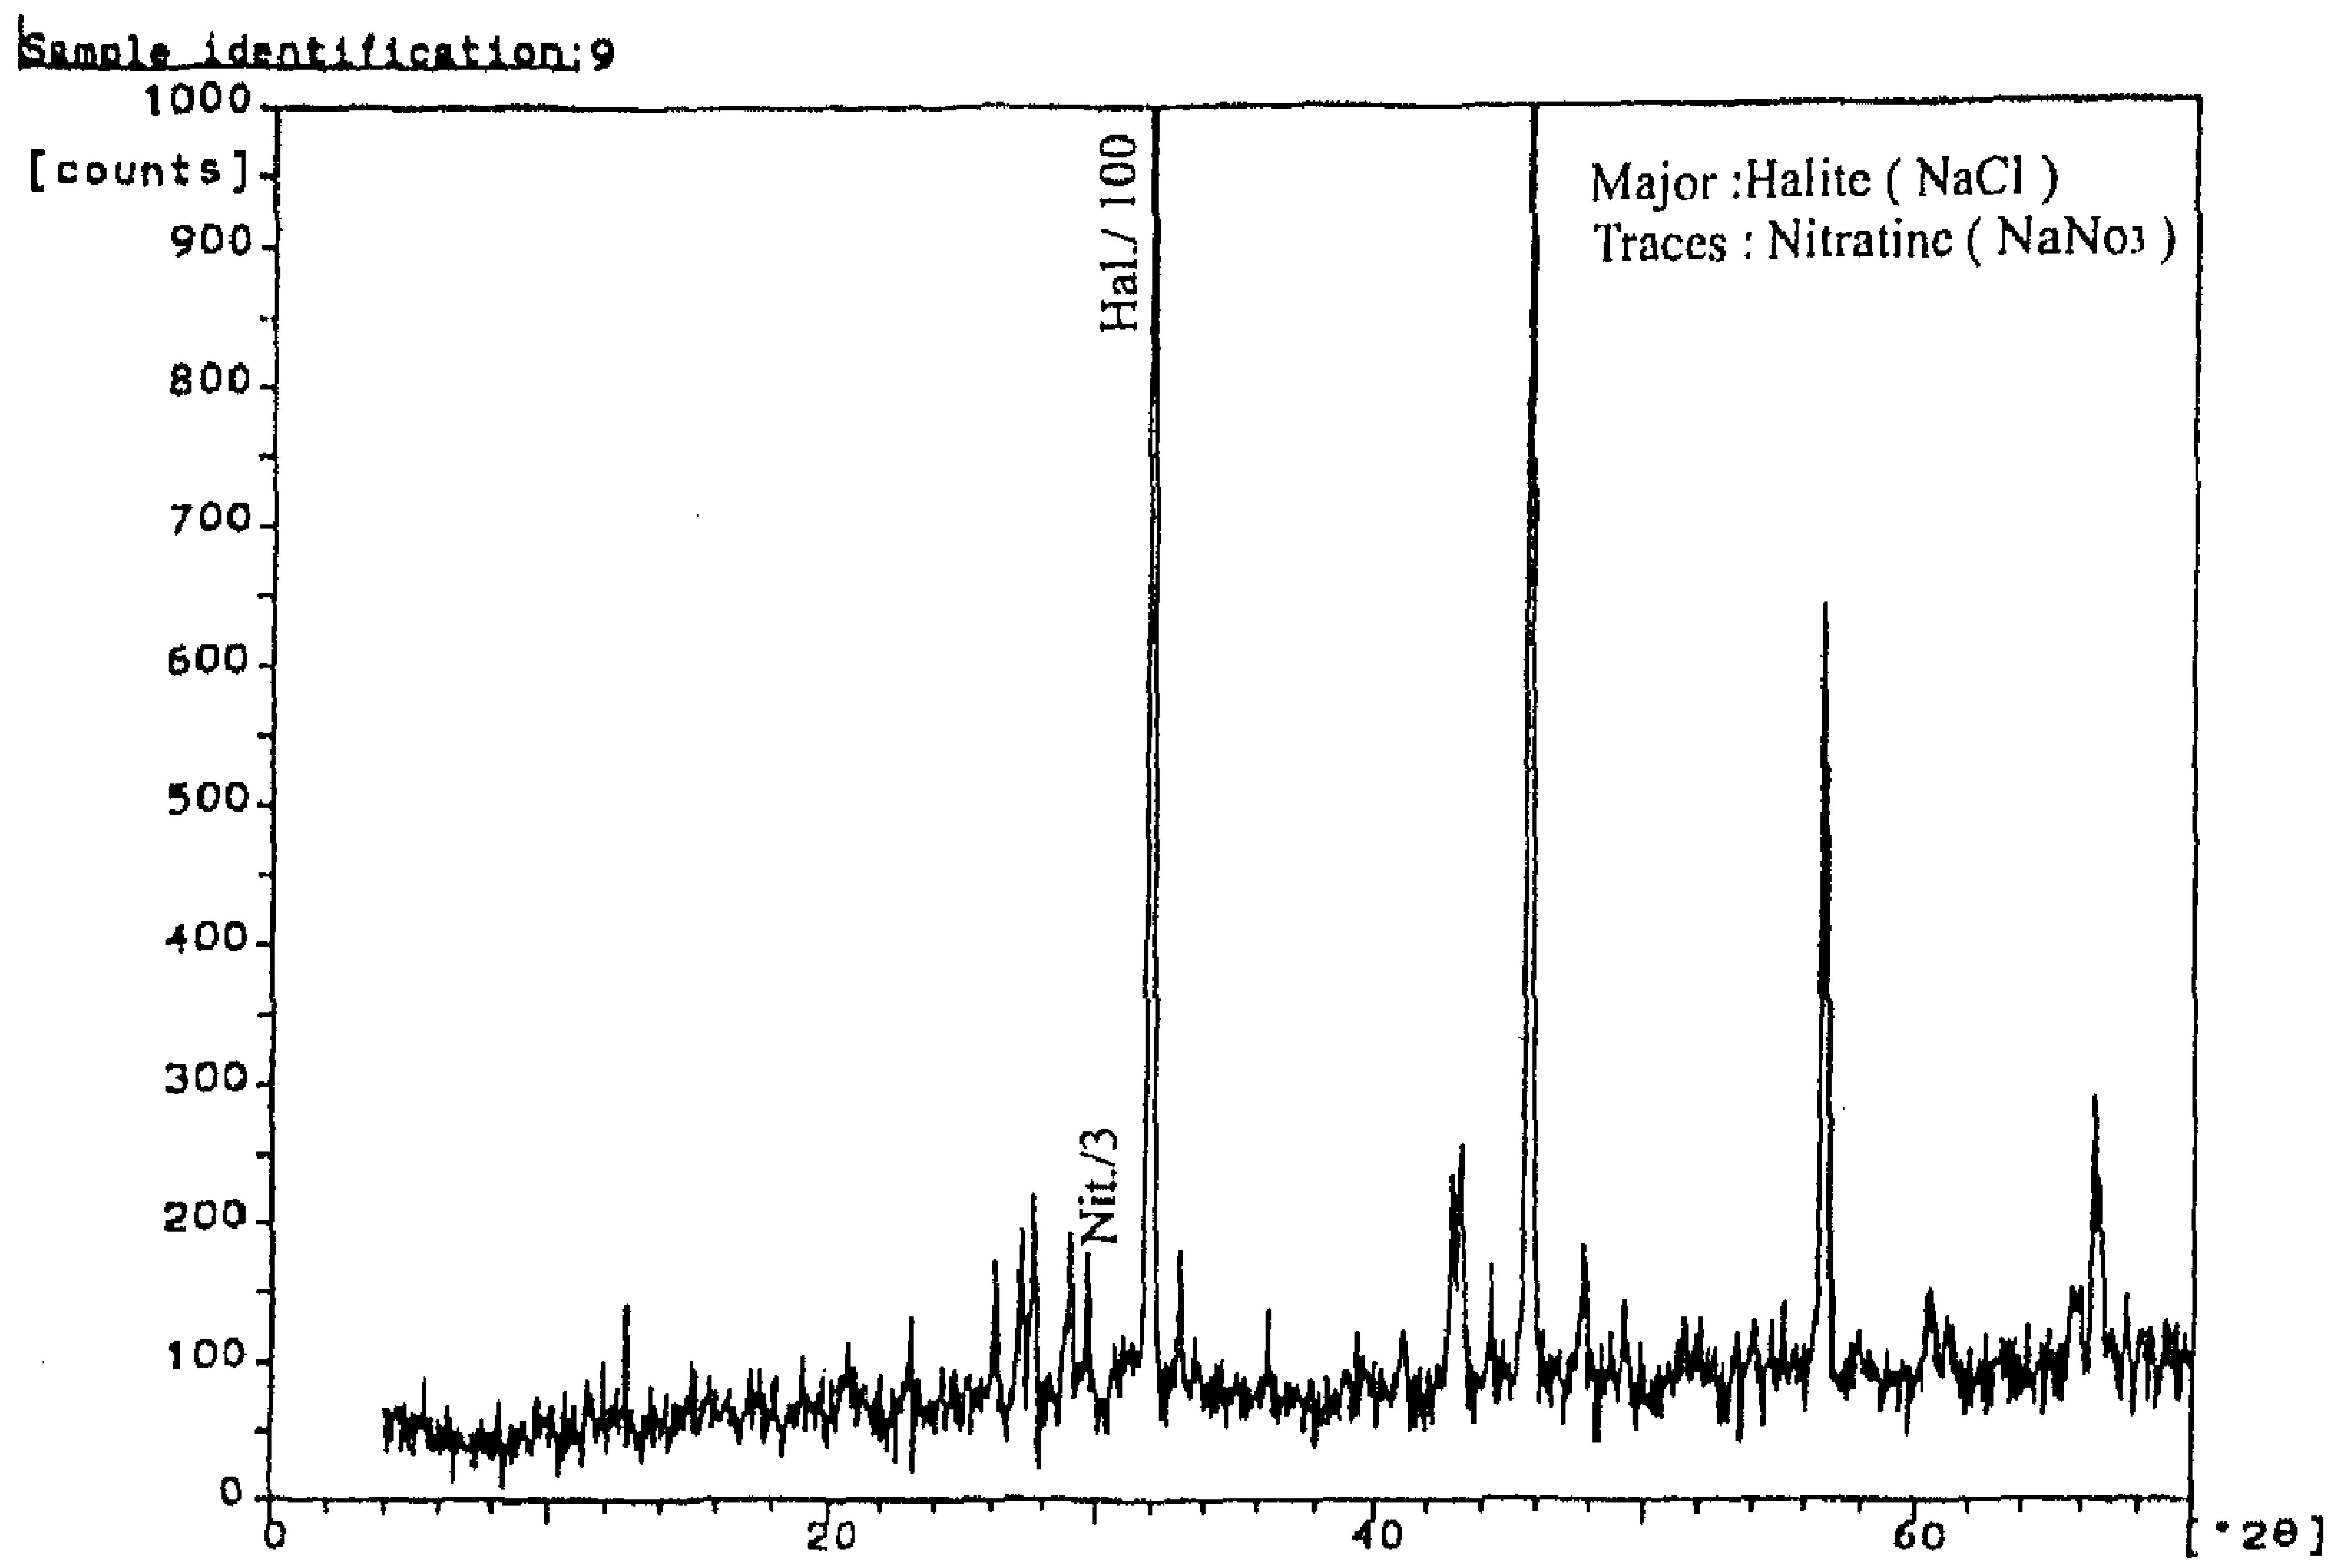
وأتضح مما سبق أن العينة التى تم تحليلها كانت لمعدن الهاليت الذى يتركب من كلوريد الصوديوم والذى يتواجد بصورة ملحوظة على أسطح المبنى وغالباً ما يظهر وجوده مع تواجد المياه الأرضية والتى يظهر تأثيرها الشديد على المبنى حيث تحتوى المياه الأرضية على كلوريد الصوديوم ذائباً فيها بنسب كبيرة مع اختلاطها فى معظم الأحيان بمياه الصرف الصحى والتى تحتوى على كثير من الأملاح ، ويتصاعد كلوريد الصوديوم الذائب إلى الجدران بواسطة الخاصية الشعرية ومع التغير فى درجات الحرارة والرطوبة فإنه يتزهر على الأسطح ، ومن خلال ما يقوم به قاطنى المبنى من إلقاء مياه ومخلفات تحتوى على ملح كلوريد الصوديوم الذى يستخدم فى الأغراض المنزلية من طهى وخلافه ويدخل فى تركيب المنظفات التى تختلط بها المياه والمخلفات ، أما عن ملح نترات الصوديوم فهو يوجد كشائبة من خلال تواجد المياه الأرضية ومياه الصرف الصحى الذى يظهر تأثيرها على المبنى.

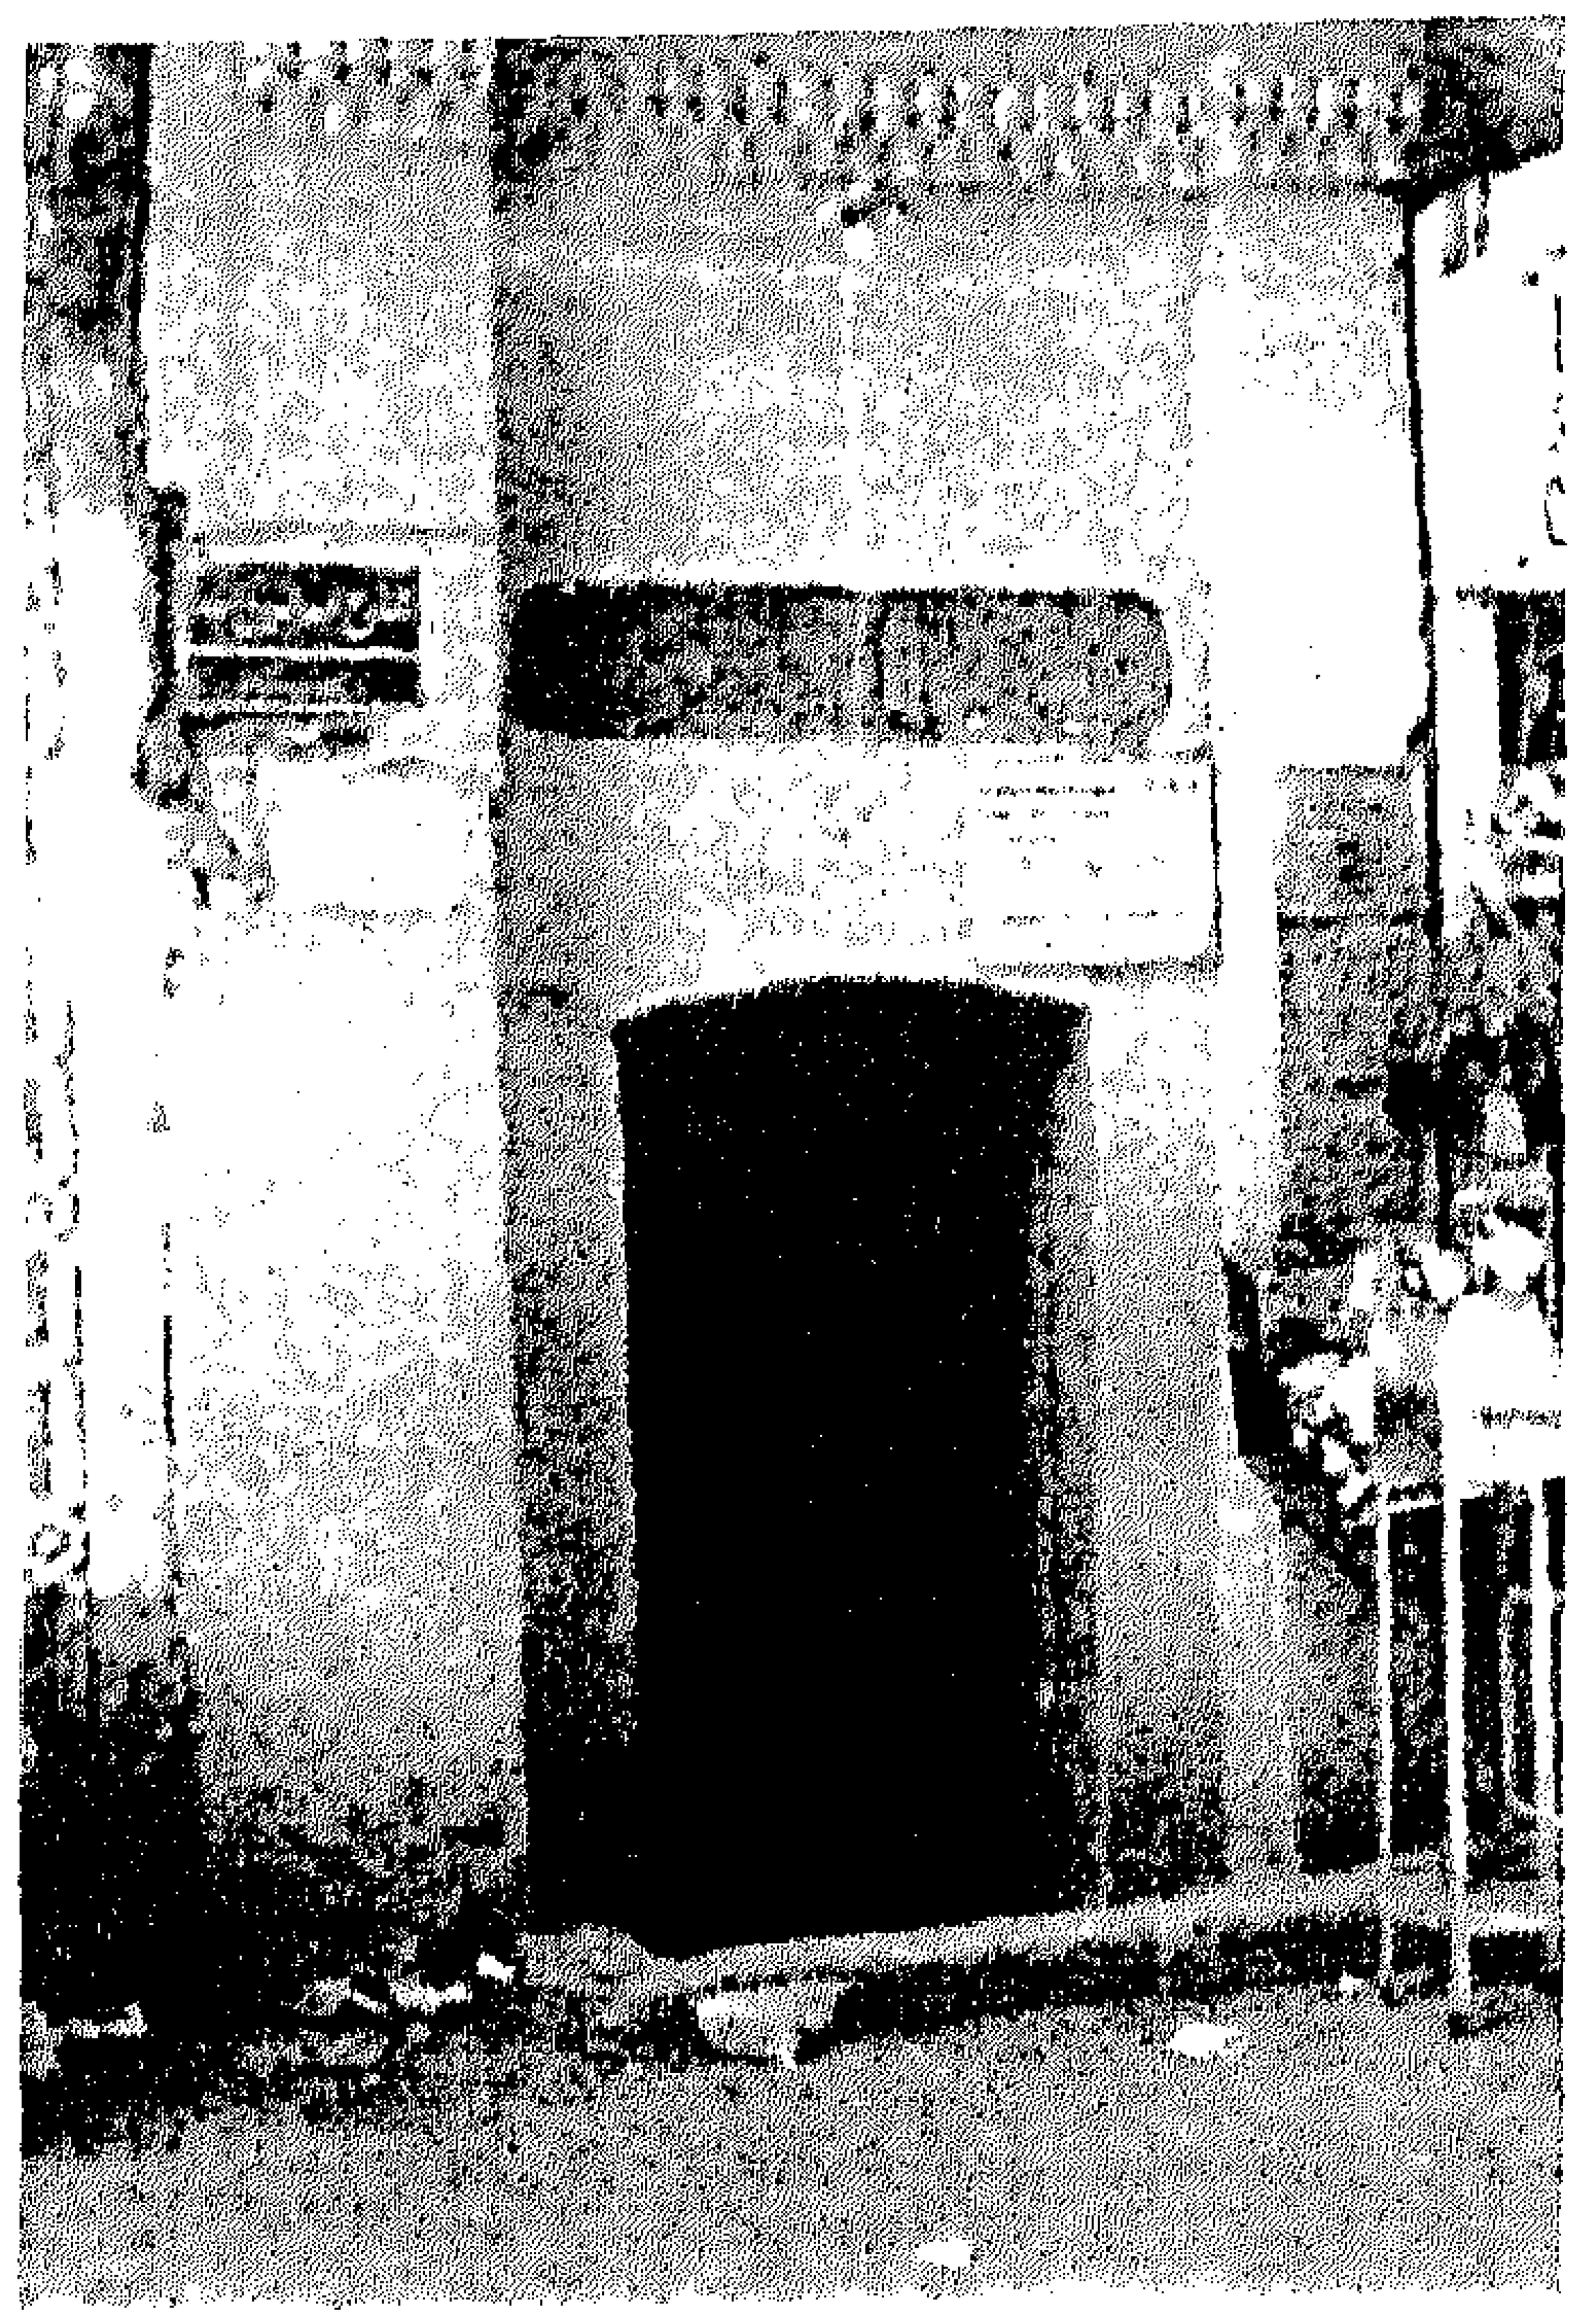
صورة رقم (٤) توضح تدهور الحوائط بسبب تسريبات
نظام مستحدث للمياه والصرف الصحى بسبيل أمين أفندى هيزع
عن : القاهرة التاريخية

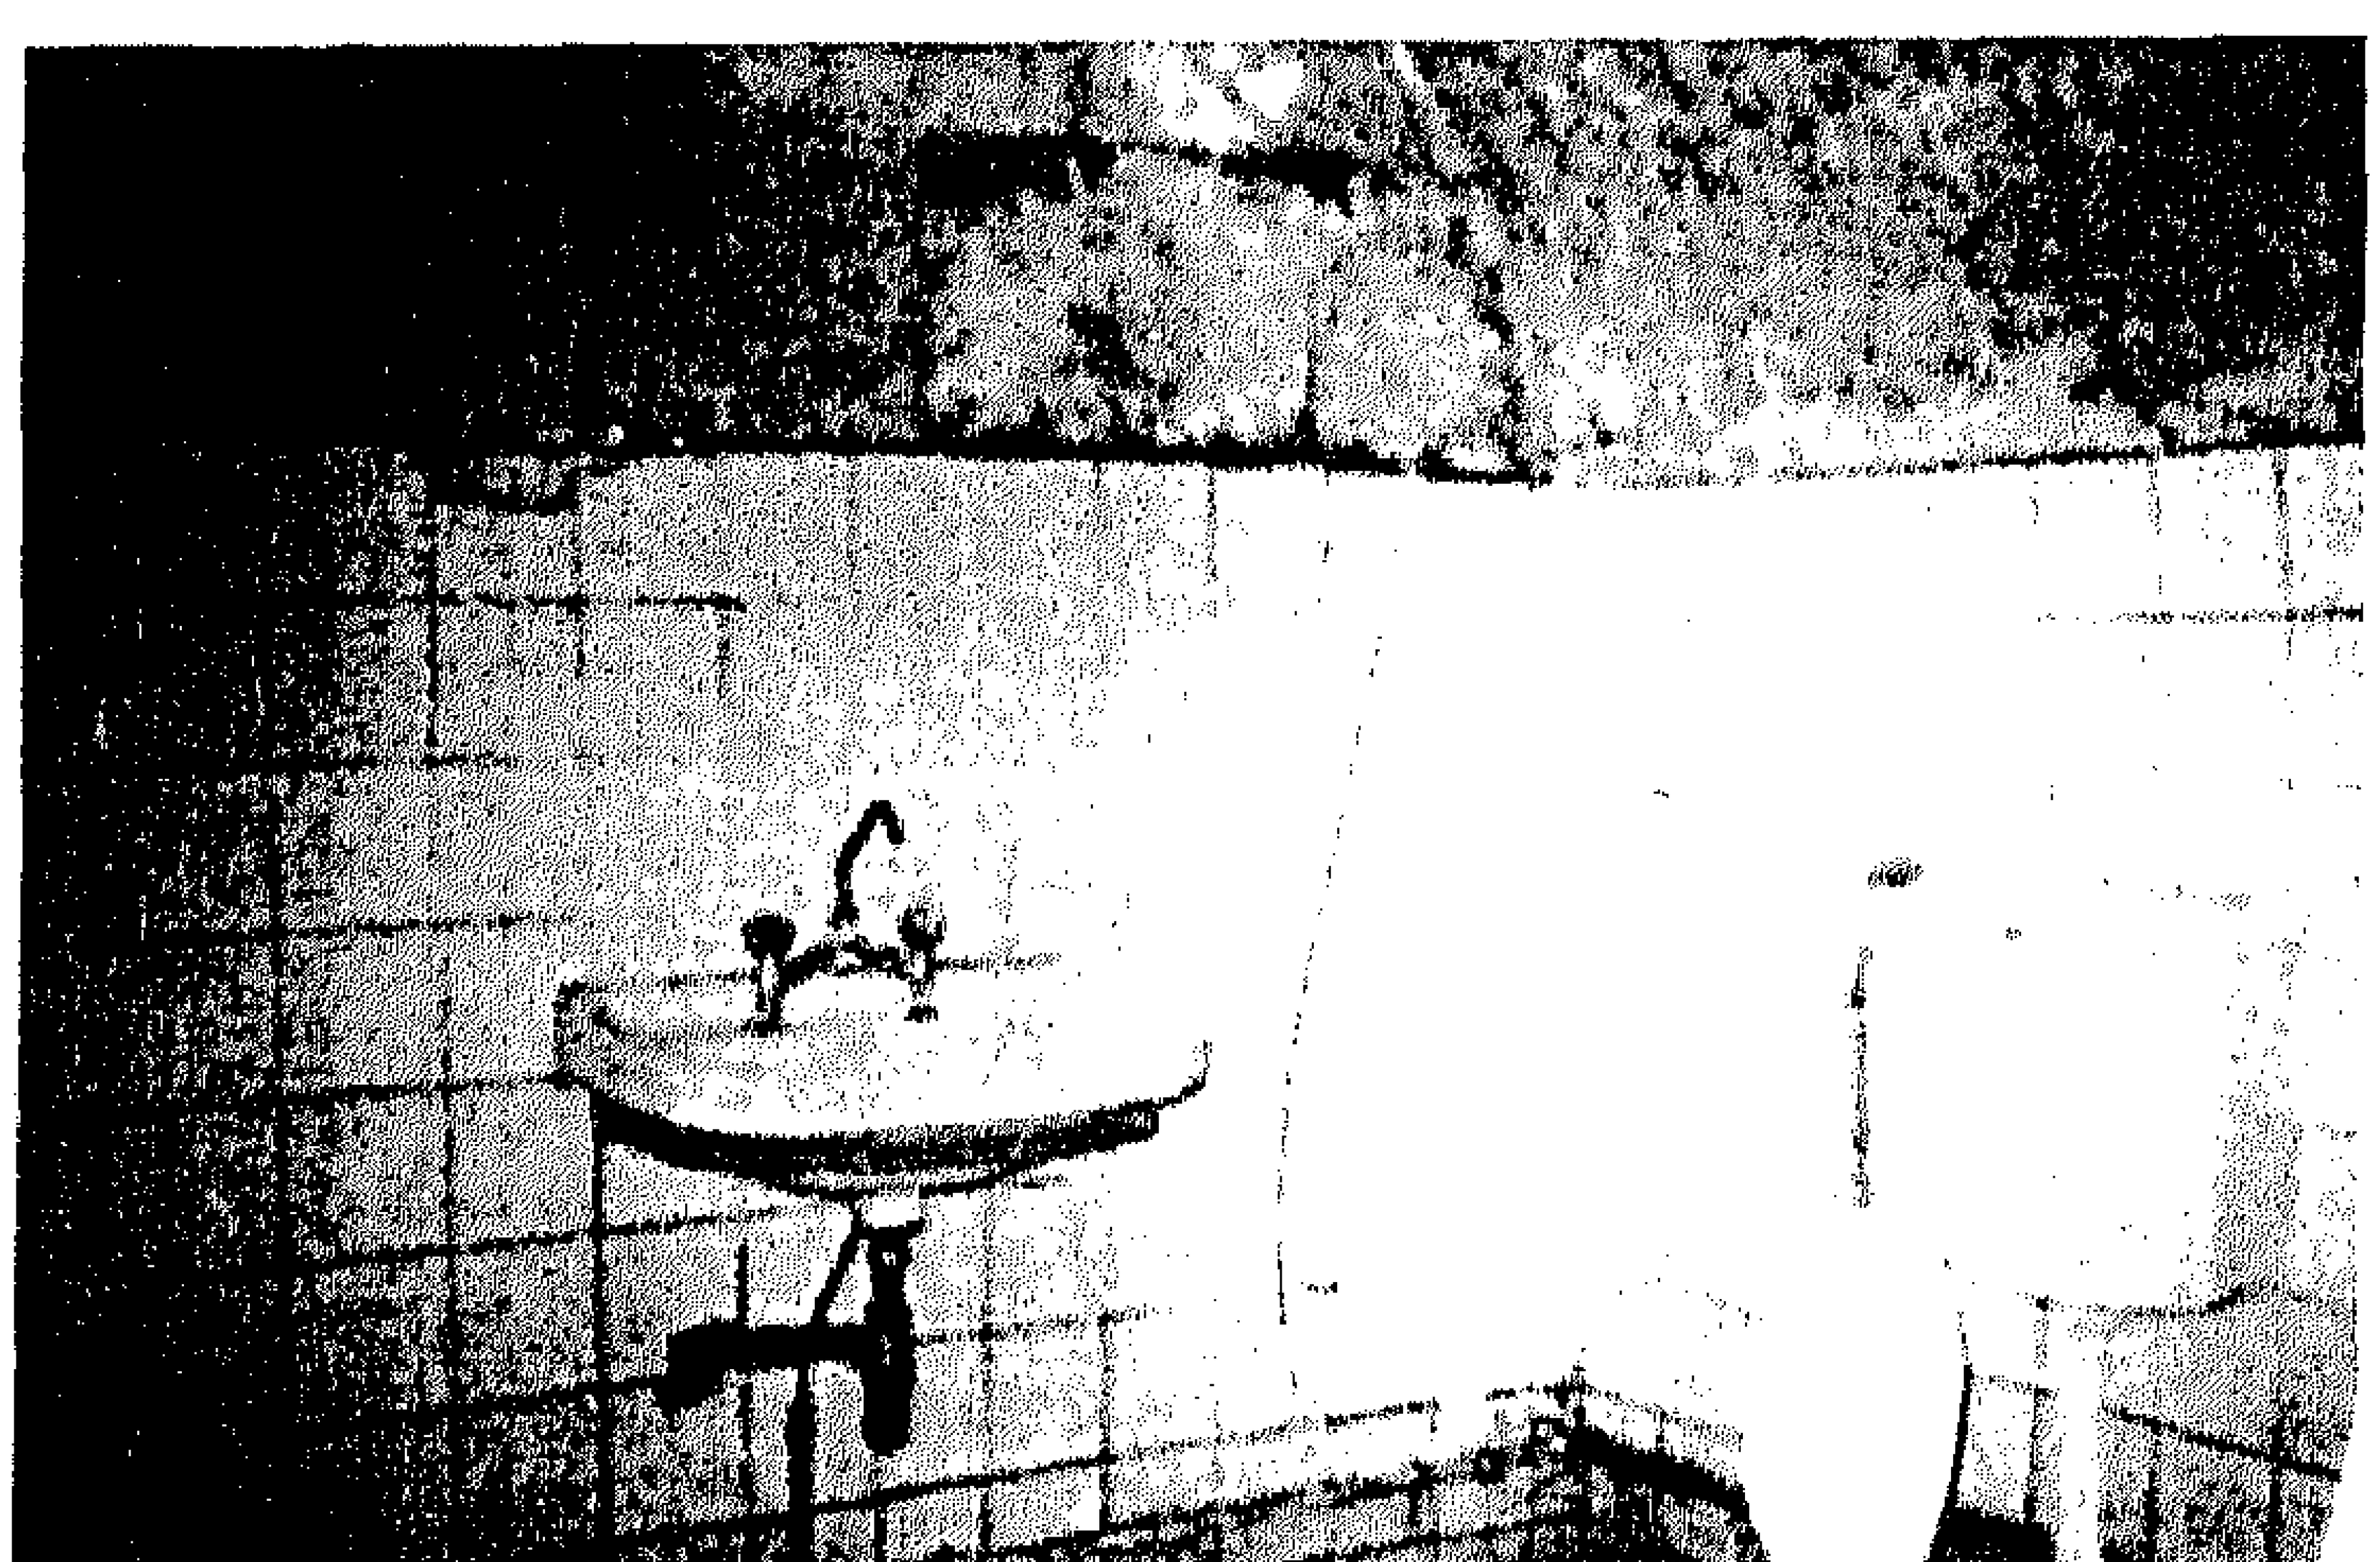
صورة رقم (٥) توضح التلف الشديد بسبب تسرب مياه الصرف الصحى ومياه الشرب لدورة مياه مستحدثة بوكالة قايتباى إستعمال للسكن عن : القاهرة التاريخية

صورة رقم (٦) دورة مياه مستحدثة مع وضوح أثر التلف الناتج من الرطوبة بوكالة الغورى
عن : القاهرة التاريخية

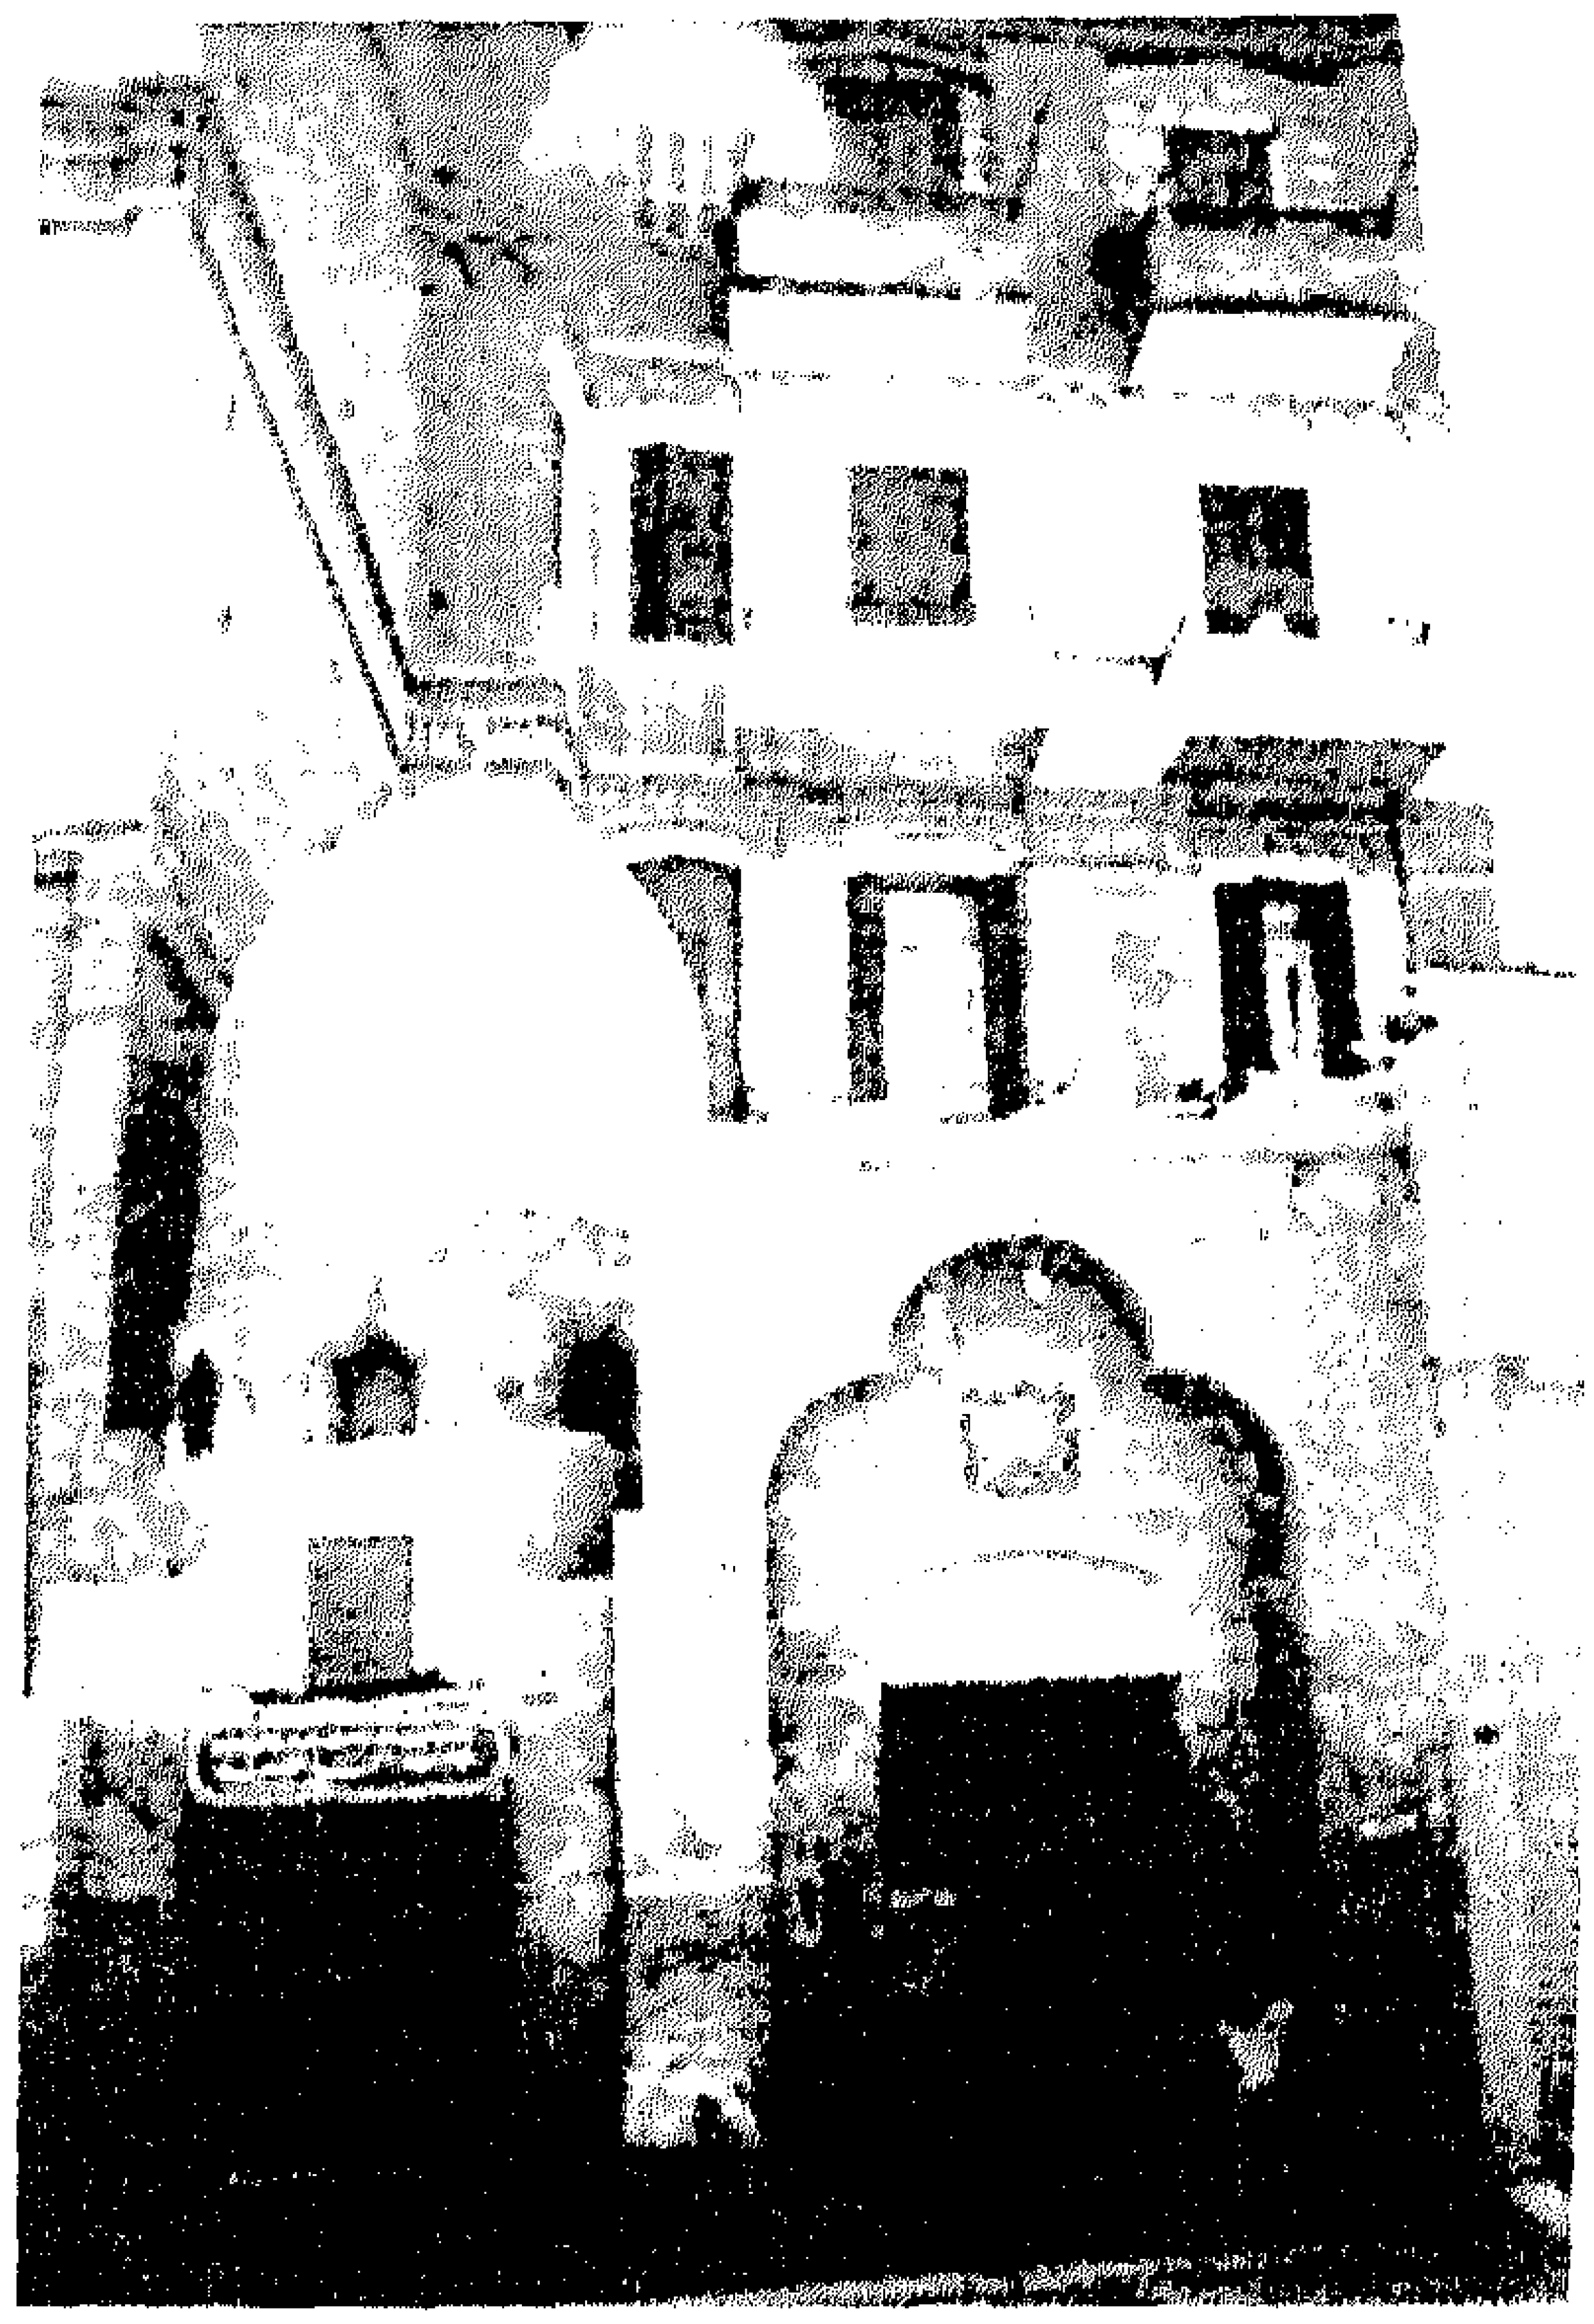
صورة رقم (٨) عمارة سكنية وكشك كهرباء ملاصق لمسجد البنهاوى

صورة رقم (٩) توضح أثر الرطوبة والتلف على قبة أحمد القاصد
نتيجة عمارة سكنية ملاصقة لها

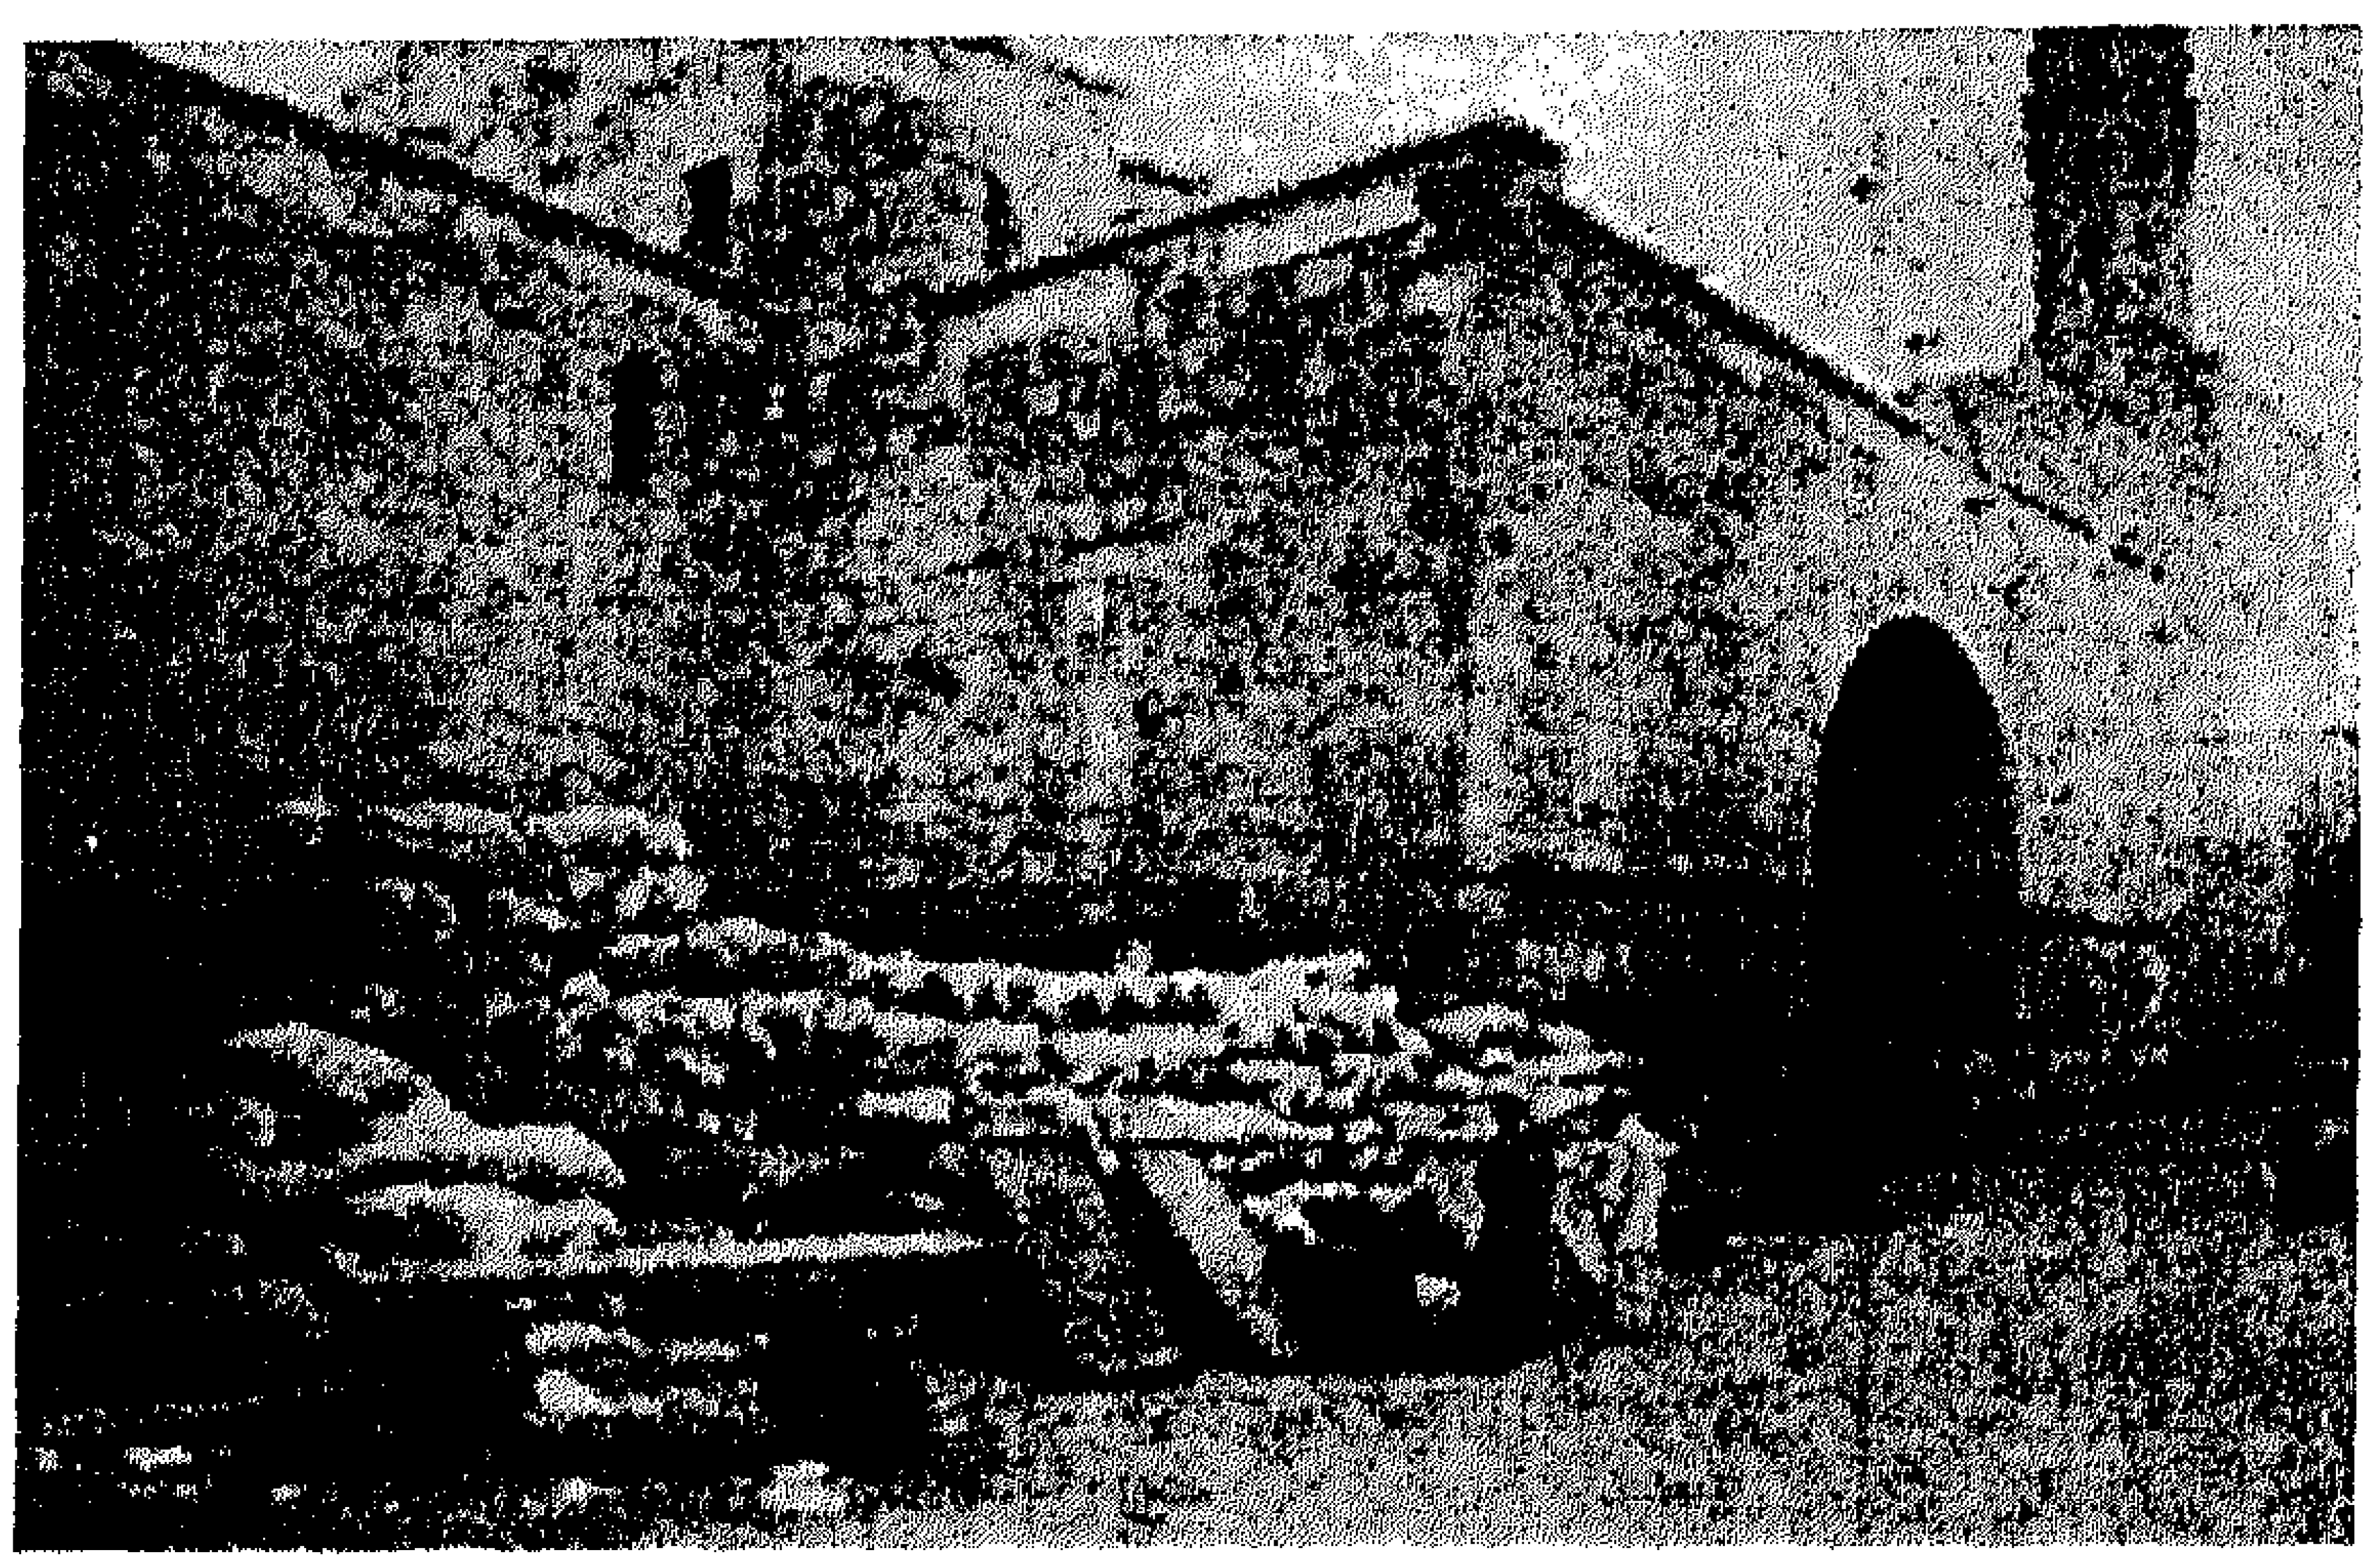
صورة رقم (٢٢) تشوينات وباعة جائلين أمام واجهة مدرسة وقبة جانم البهلوان

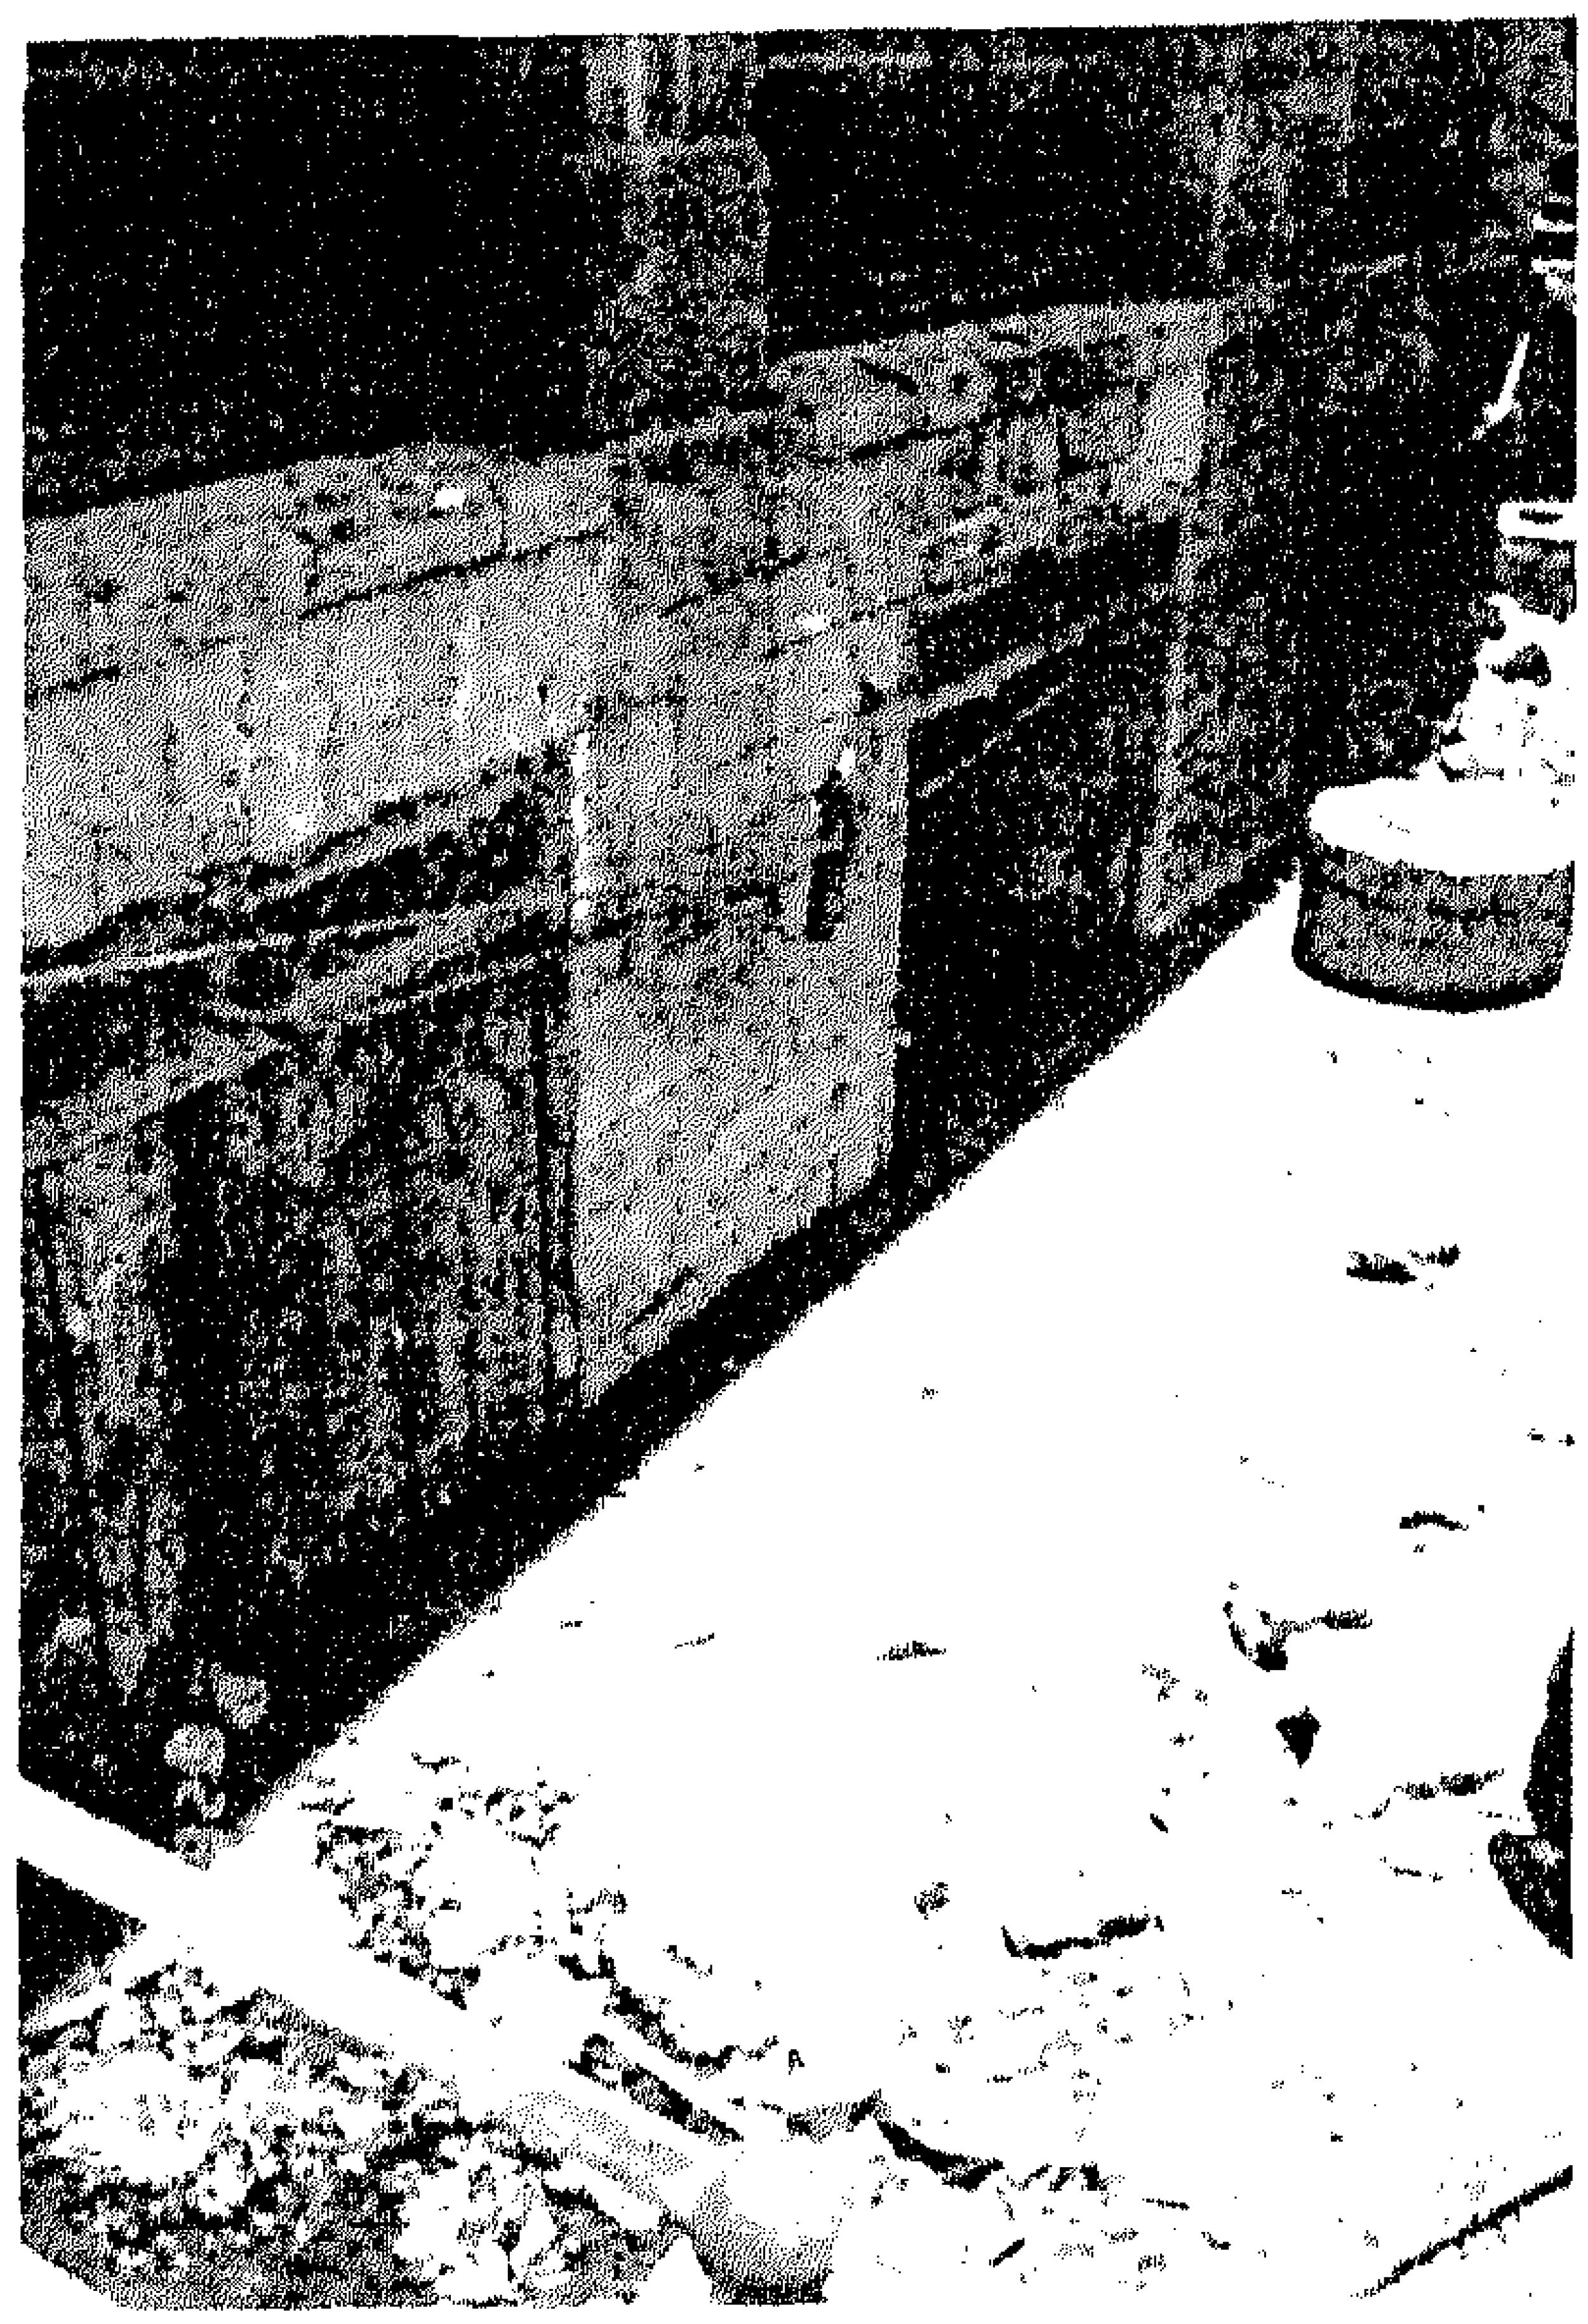
صورة رقم (٢٤) أحد الباعة الجائلين أمام التكية السليمانية
